Talotarkastusraportti

Mallikatu 1, 00000 Mallila

Työnumero: **30125-2**

Tarkastuspäivämäärä: 17.2.2021

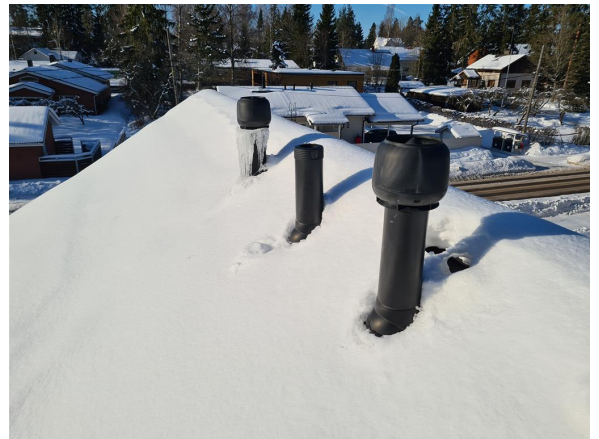
Vesikatto

KT2

Muu havainto. Liesituulettimen poisto
jäätynyt, tämä on normaalia kovilla
pakkasilla suositellaan tarkkailemaan.

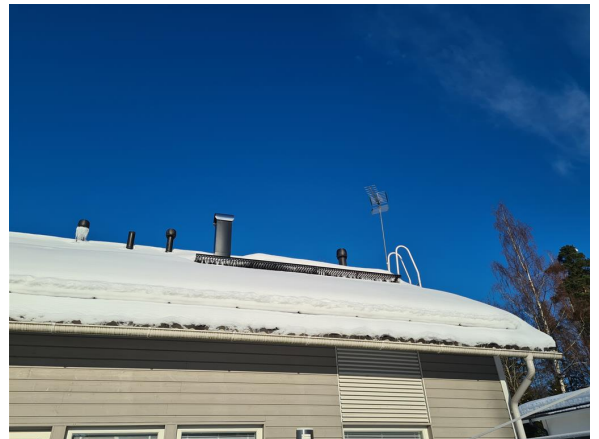
Vesikatto

KT1

Ei havaittu huomautettavaa.

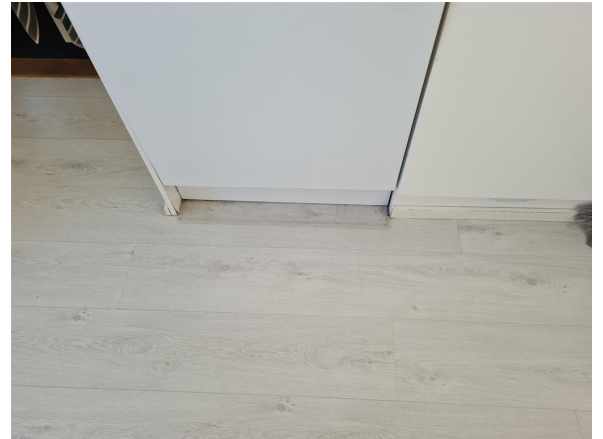
Vuotoallas / vuotohälytin

KT1 Ei havaittu huomautettavaa.

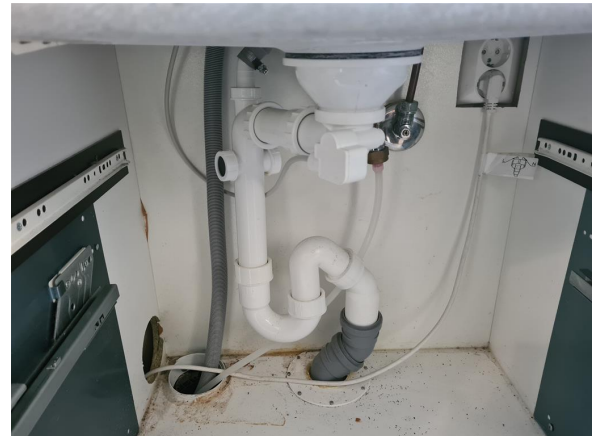
Allaskaapin putkistot /
liitännät

KT2 Allaskaappiin on suositeltavaa asentaa vuotovahti, jonka avulla on helpompaa havaita mahdolliset piilevät vuodot.

KT2 Muu havainto. Suositellaan allaskaapin läpivientien tiivistämistä.

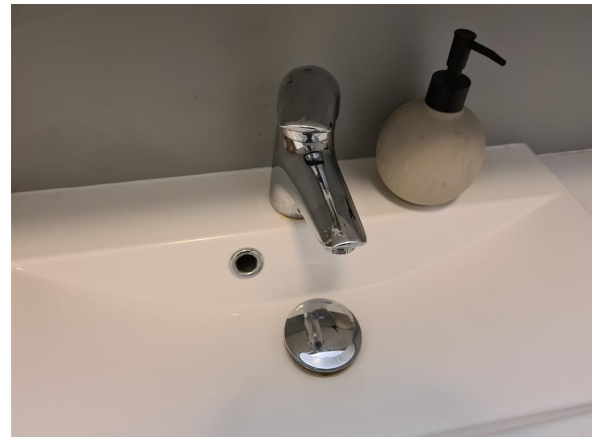
Vesikalusteet

KT2

Hana heiluu.

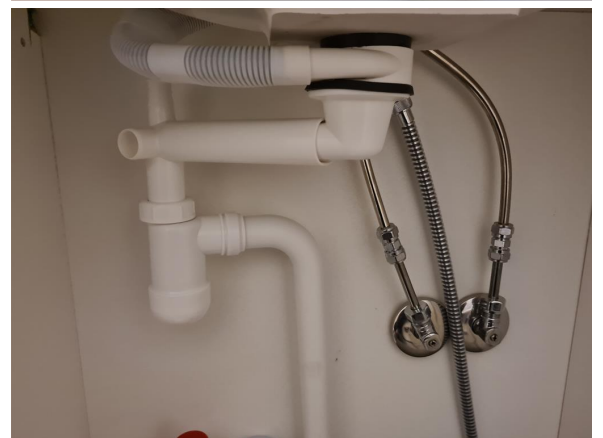
Vesikalusteet

KT1

Allaskaapin kytkennät, ei huomautettavaa

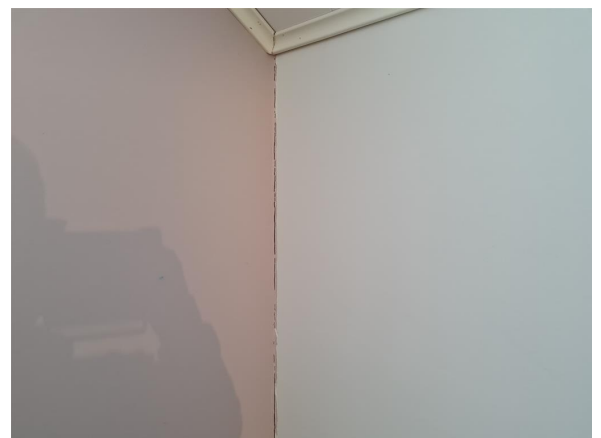
Seinät **KT2** Nurkkasaumat haljennut, näyttäisi puuttuvan nurkkanauhat. suositellaan korjaamista / tiivistämistä

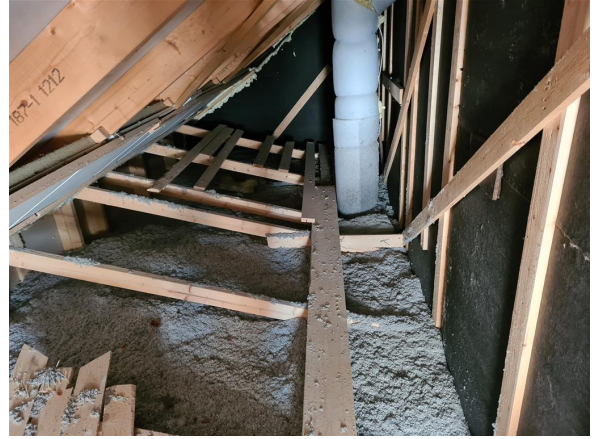
KT2

Muu havainto. Aluskate todella kireällä.

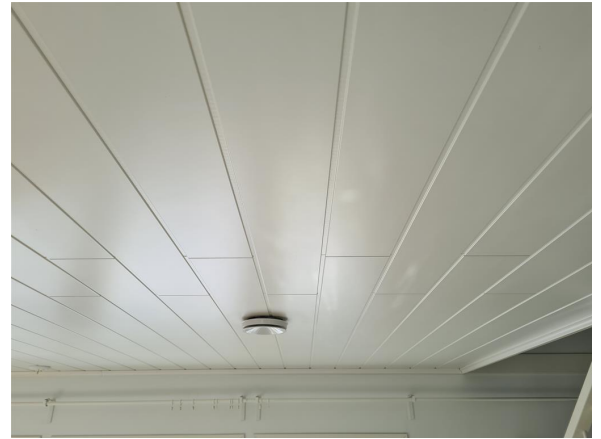
Koneellinen tulo-poisto-ilmanvaihto

KT2

Muutama IV päätelaite irti / löysällä.

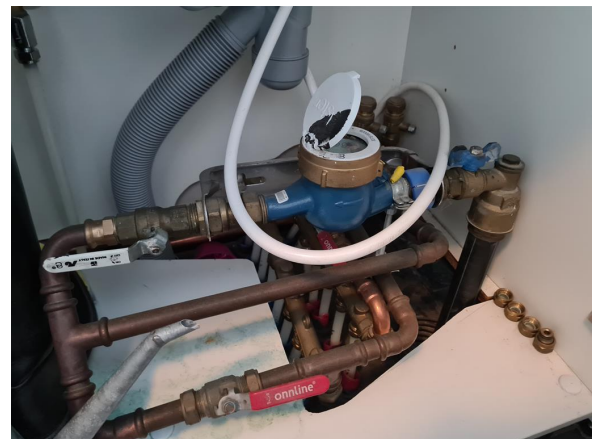
Vesimittari

KT1

Ei havaittu huomautettavaa.
