Talotarkastusraportti

Mallikatu 1, 00000 Mallila

Työnumero: **30125-2**

Tarkastuspäivämäärä: 17.2.2021

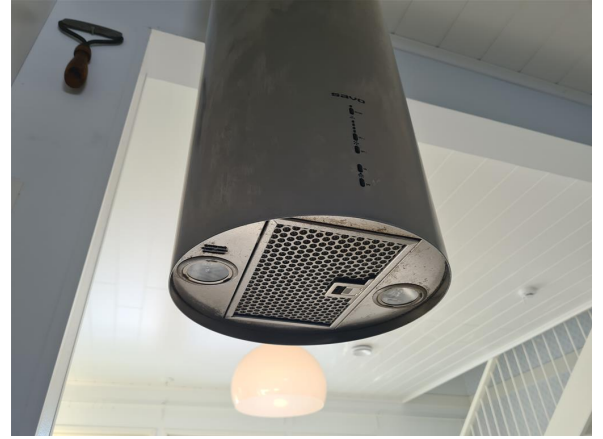
KT1

Ei havaittu huomautettavaa.
